# ARQUITECTURA RURAL DE UN PUEBLO EN EL BORDE DEL PÁRAMO DE LOS TOROZOS. URUEÑA Y SUS CONSTRUCCIONES AUXILIARES

Óscar Abril Revuelta

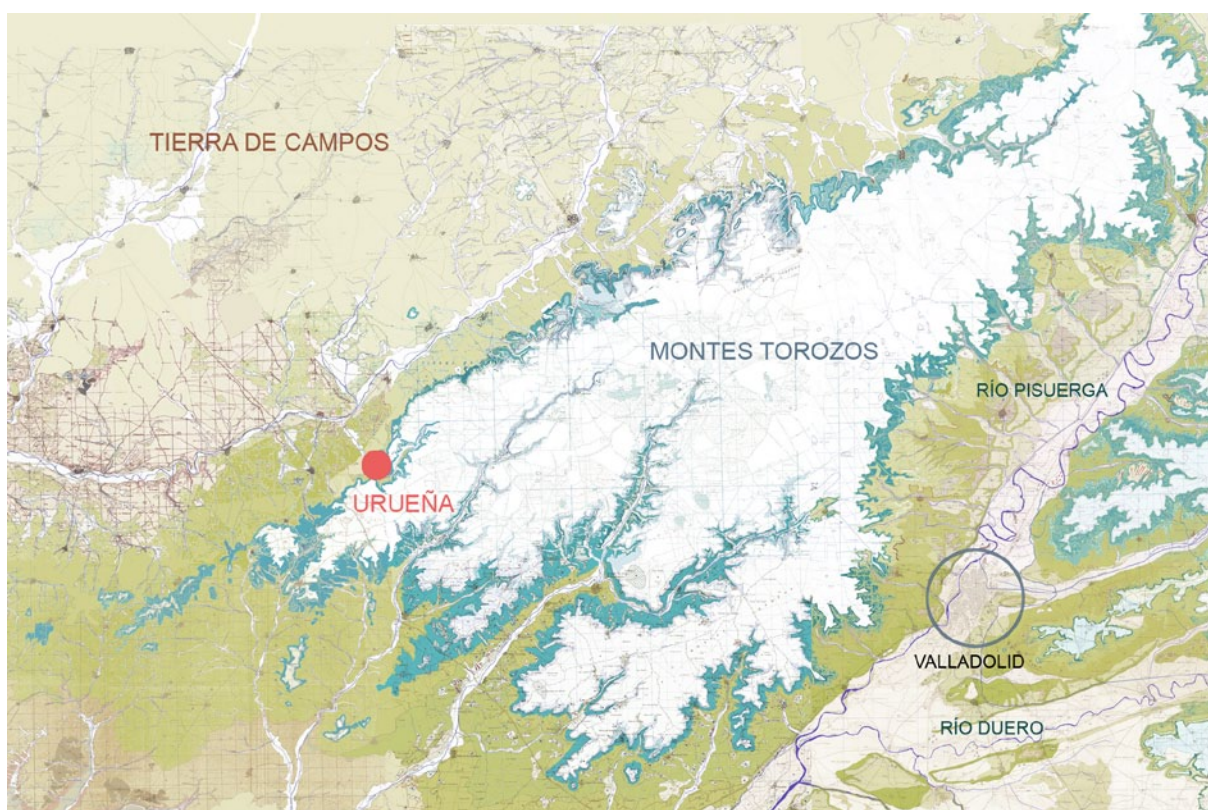
Fig. 2. Posición del municipio sobre el mapa geológico<sup>7</sup> editado por Ó. Abril Revuelta a partir de doce planos digitales. Fuente de los archivos originales: Instituto Geológico y Minero de España<sup>8</sup>

7 Sobre el mapa, las zonas blancas corresponde a territorio rico en piedra caliza predominante en el área de los Montes Torozos. Las áreas azuladas del borde del páramo son margas o margas limosas. La superficie en color verde amarronado es tierra de arenas o arcillas arenosas. Finalmente, hacia Tierra de Campos la mancha en tonos marrón son arcillas ricas en hierro.

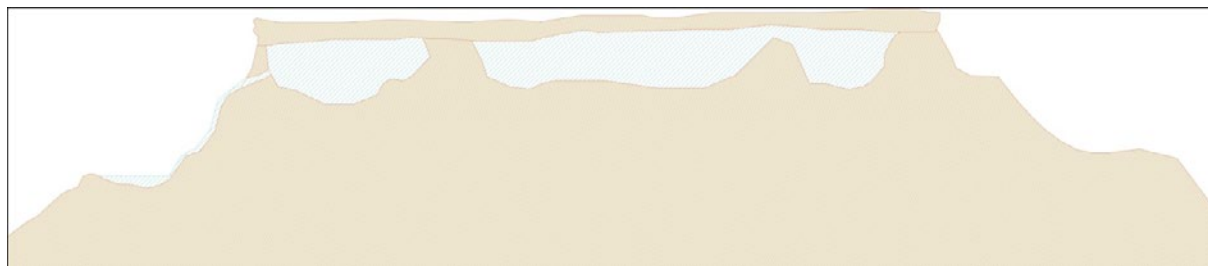
Fig. 3. Sección esquemática realizada en enero de 2010. Fuente: Abril Revuelta, Raúl<sup>12</sup>

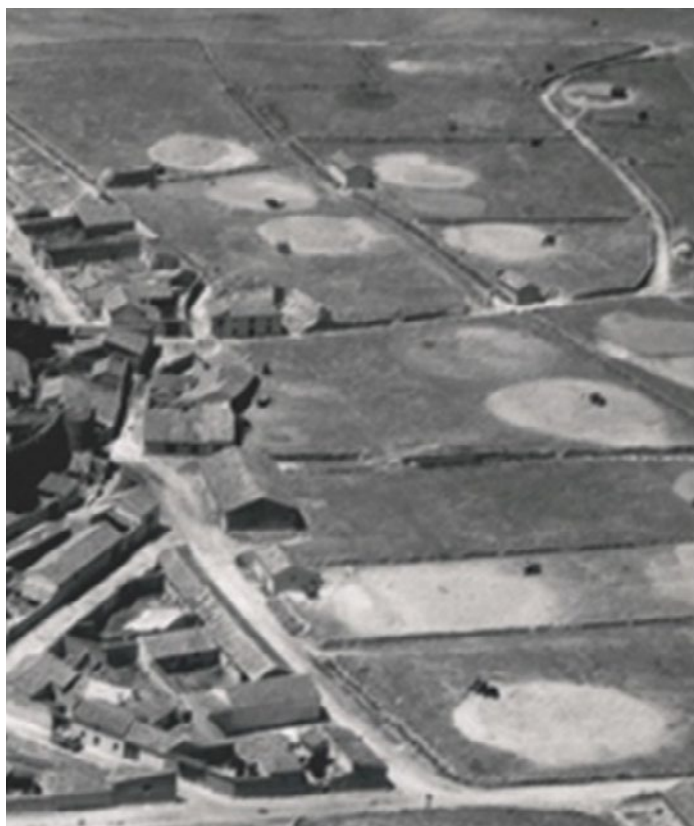
Fig. 4. Vista aérea de las eras de Urueña en los años 70. Se observan los montones de cereal agrupados en las eras antes de hacer la labor de trillado. Fuente: Urueña Informa (<http://www.urueñainforma.com/galeria.html>)

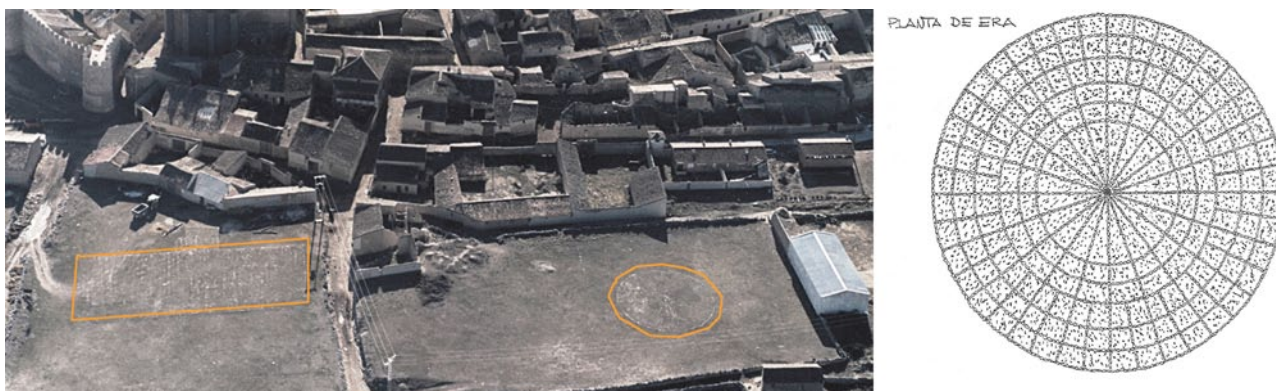
Fig. 5. (I) Vista aérea de Urueña en los años 70 donde se aprecian dos trazados de empedrados, uno rectangular y otro circular. Fuente: *Paisajes españoles* imagen 234.792, Fundación Joaquín Díaz. (II) Dibujo del trazado de circular en la era de las escuelas. Fuente: Carlos Carricajo (Carricajo Carcajo, 2010: 170)

Los dos grandes grupos de actividades económicas en el entorno rural han sido la agricultura y ganadería. Sobre el primero, en Urueña se han reconocido tres tipos de cultivo que han provocado el levantamiento de edificaciones para sus diferentes menesteres. El más dominante, al menos en tiempos recientes, es el cerealista y en él ha destacado la importancia en la operación de trillado para la separación de paja y granos. Esta tarea se desarrollaba en las eras, que frecuentemente presentaban trazados empedrados para facilitar que el paso del trillo sesgara las espigas cosechadas (fig. 5).

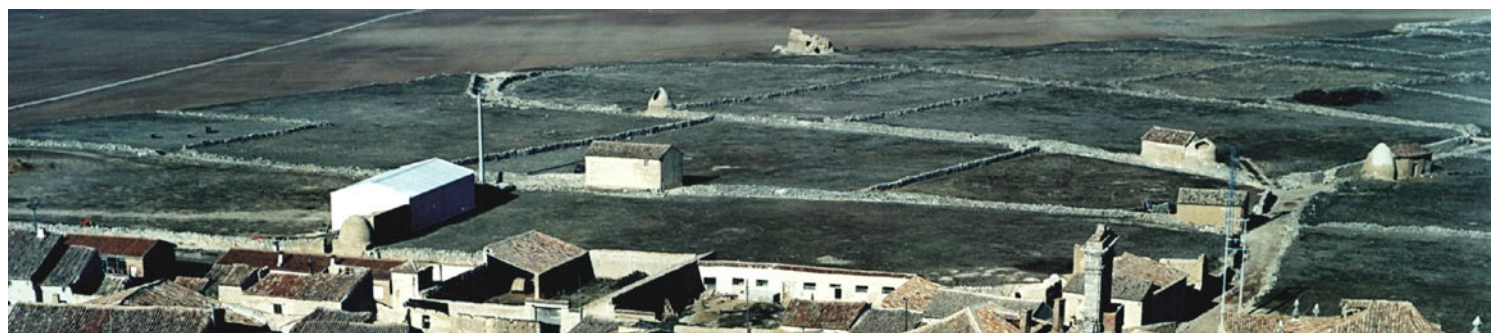
Fig. 7. Imagen en contrapicado de las eras de Urueña con cuatro de los cinco chozos analizados (años 1980).  
Fuente original: colección de fotografías de la Fundación Joaquín Díaz<sup>19</sup>

Todos responden a la misma composición: cuerpo cilíndrico de piedra de unos cuatro metros de diámetro exterior que alcanza hasta la altura de la puerta, y una bóveda de barro para techar el único espacio interior. Se sitúan estratégicamente en la esquina o borde de la era en una posición muy cercana a la entrada de la misma, y el acceso del chozo mira siempre hacia el centro de la parcela.

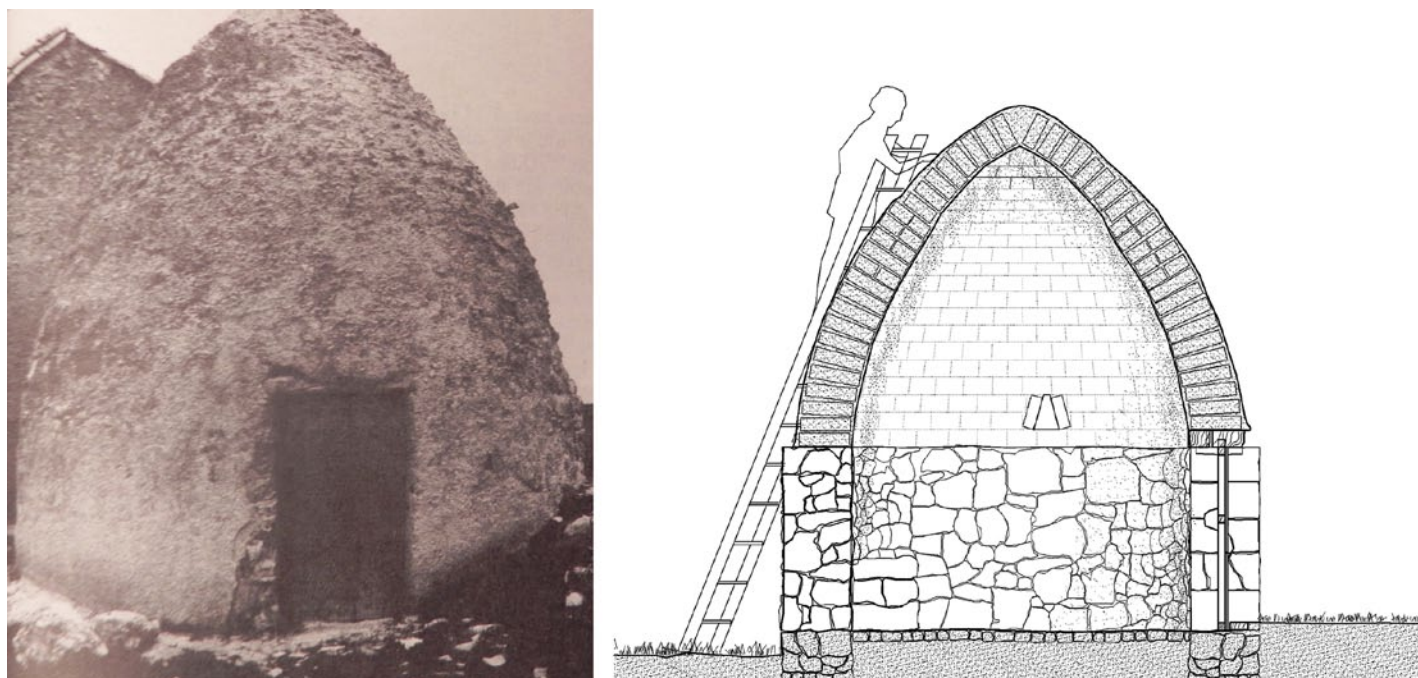
Fig. 8. (I) Imagen del chozo de Salvador (Delibes, 1980: 117). (II) Levantamiento métrico del mismo chozo. Fuente: autor

Sobre su construcción, se observa que la mampostería es ordinaria en seco o a *hueso*, de unos 50-70 cm de sección, y debía comenzar desde una ligera excavación a modo de pequeña cimentación, lo que confeccionaba una buena base estructural y protectora de la humedad del terreno. Para el acceso se escogen buenas piezas de piedra buscando la cara en bruto más lisa para la formación del propio hueco.

La cúpula se hace con adobes, siendo siempre en el arranque falsa con el sistema de aproximación de hiladas o vuelos sucesivos, para terminar en algunos casos con piezas inclinadas o sistema auténtico, de una forma muy similar a la bóveda de los hornos. Aunque el equilibrio estructural era conseguido tanto por la compresión de las piezas de adobe en su sistema de colocación como por la propiedades adherentes de la arcilla, se utilizaban en ocasiones travesaños de madera dispuestos diametralmente o en cruz para absorber las tracciones de la bóveda. Hoy en día ya vemos los adobes desnudos por el desgaste del hostigo, pero toda la cúpula era revestida de barro con paja cada año o dos años formando una capa de protección de viento, sol y agua, llamada *trullado*<sup>20</sup>. Esta piel a veces se impregnaba también sobre el muro de piedra. La trulla, además, suponía un gran refuerzo estructural que aumentaba la rigidez del conjunto.

El labrador utilizaba esta edificación para guardar los aperos de labranza y evitar ese ir y venir con las pesadas herramientas de su casa al trabajo y del trabajo a su casa. Por eso, podía aprovechar los maderos de la bóveda para colgar los utensilios. En verano, cuando las jornadas se prolongaban, los agricultores se resguardaban del calor para los descansos o paradas de almuerzo, y también podían pasar la noche para vigilar la cosecha. Aunque la bóveda de arcilla ayudaba a mantener el espacio más fresco, se solían incorporar huecos en el cerramiento para mejorar la ventilación. Para tal efecto, la solución autóctona es curiosa: dos adobes inclinados y enfrentados (véase dibujo de la fig. 8-II).

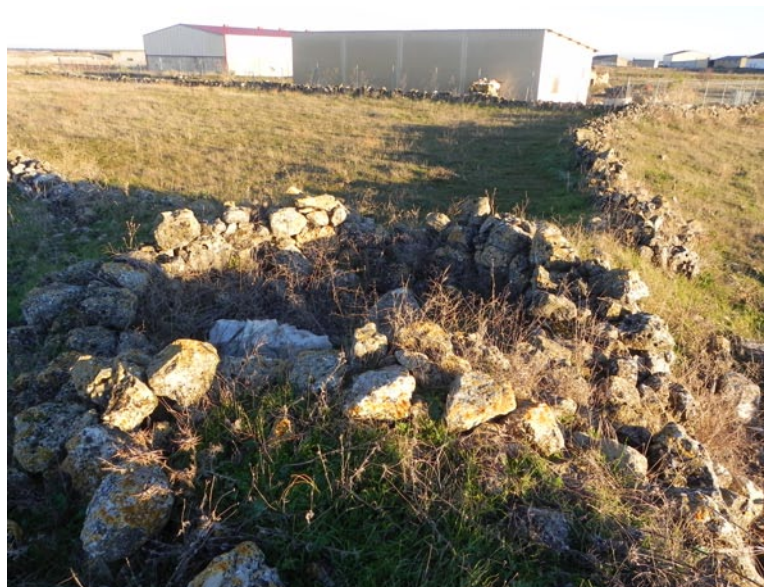
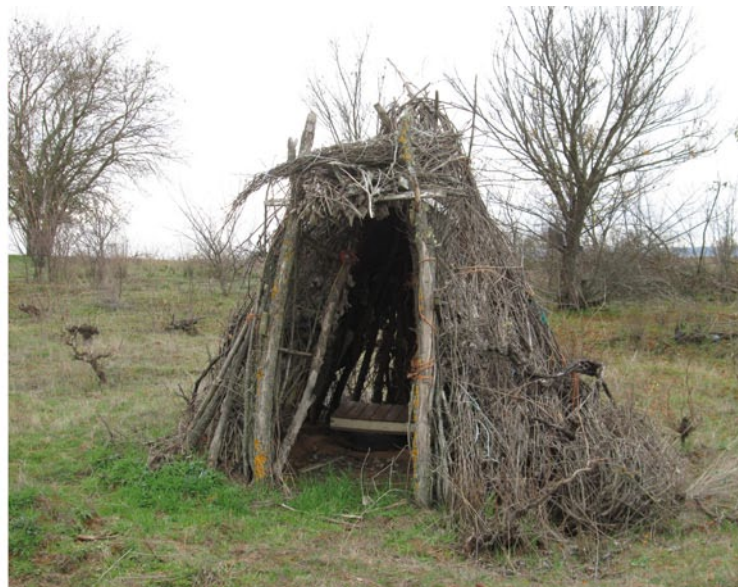
Fig. 9. (I) Restos del antiguo *chozo de Angel* en Urueña (diciembre de 2013). (II) *Cabaña de Anastasio*, construcción vegetal en Morales de Campos (diciembre de 2014), a 20 km de Urueña, con un estilo similar a los chozos que se levantaban en Urueña. Fuente: autor

Este estilo de edificación débil, pero fácil de construir, debió de ser muy común por toda la región. En Urueña desapareció hace mucho tiempo, pero no solo ocupó las eras, ya que también eran levantadas en tierras, huertas y monte. En el resto de la comarca tan solo hemos podido observar unos pocos ejemplos con cierta similitud (ver fig. 9).

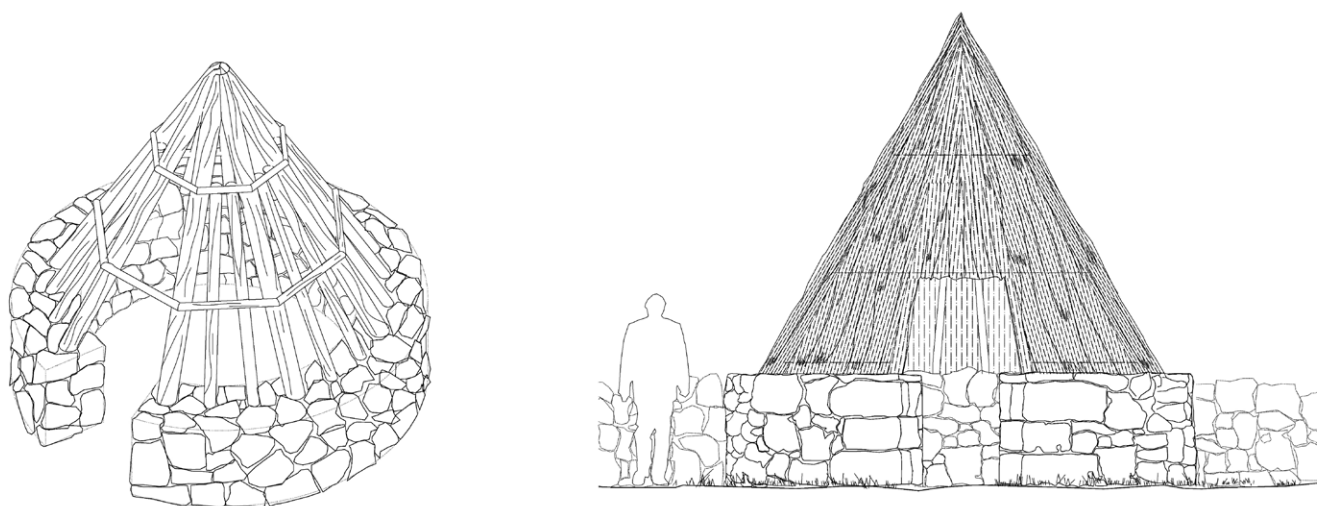
Fig. 10. Esquema tridimensional de la estructura y alzado del chozo vegetal común en Urueña.  
Fuente: autor, a partir de las explicaciones de vecinos del municipio

Se han identificado ocho casos. La mayoría de los encontrados tienen planta circular, aunque se han visto dos casos de planta ortogonal. Normalmente se posicionan en las esquinas de las parcelas para aprovechar los muros que separan cada era. La mampostería también es ordinaria en seco, pero más baja, no supera la altura del murete de separación entre eras. Sobre esta mampostería se encajaban unos palos o maderos largos y finos y se posicionaban enfrentados atados con cuerdas. Además, están unidos por una segunda familia estructural a base de elementos horizontales formando anillos de sujeción.

El mismo sistema valía para los chozos circulares y los rectangulares, solo que en los primeros la cubierta era cónica y en los segundos se formaban a dos aguas. Hecha la armadura, se comienza a vestir el chozo. Para ello utilizaban normalmente bálago que se podía mezclar con barro y se ataba con cuerdas a la estructura. Se empezaban a colocar desde la parte inferior hasta la coronación. No había puerta, por lo que la zona de acceso se formaba por omisión de cerramiento.

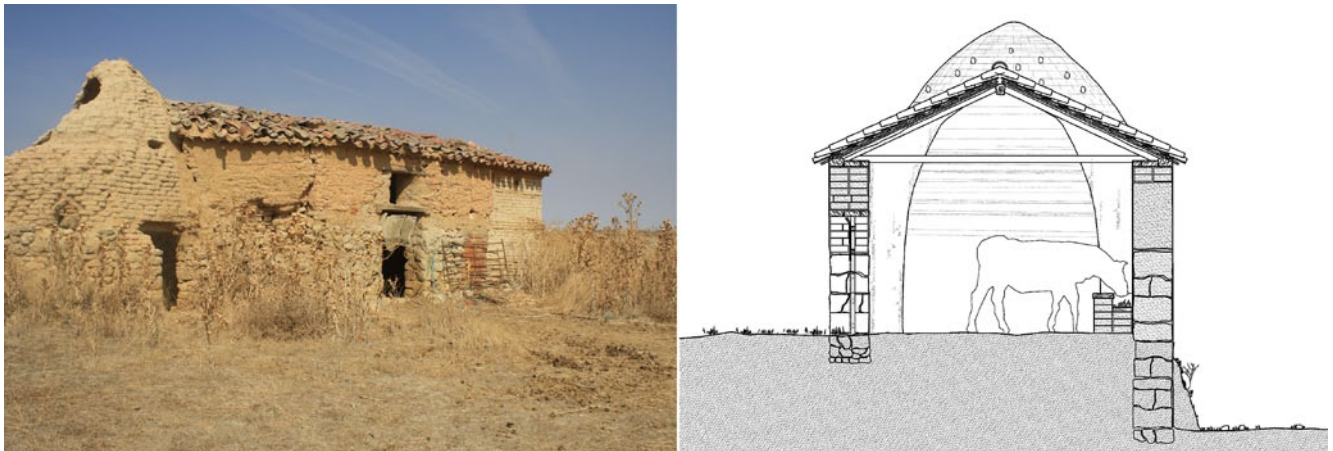
Fig. 11. Imagen (septiembre de 2011) y sección de la *caseta de Norberto*. Fuente: autor

la cubierta. La estructura de esta siempre es de madera; dadas las dimensiones de la edificación y dependiendo de la anchura, puede ser a un agua o dos aguas. Si es a un agua, el sistema habitual es el de pares inclinados sobre muros; si es a dos aguas, puede ser par y picadero o par e hilera con tirantes horizontales, como el ejemplar de la *caseta de Norberto*.

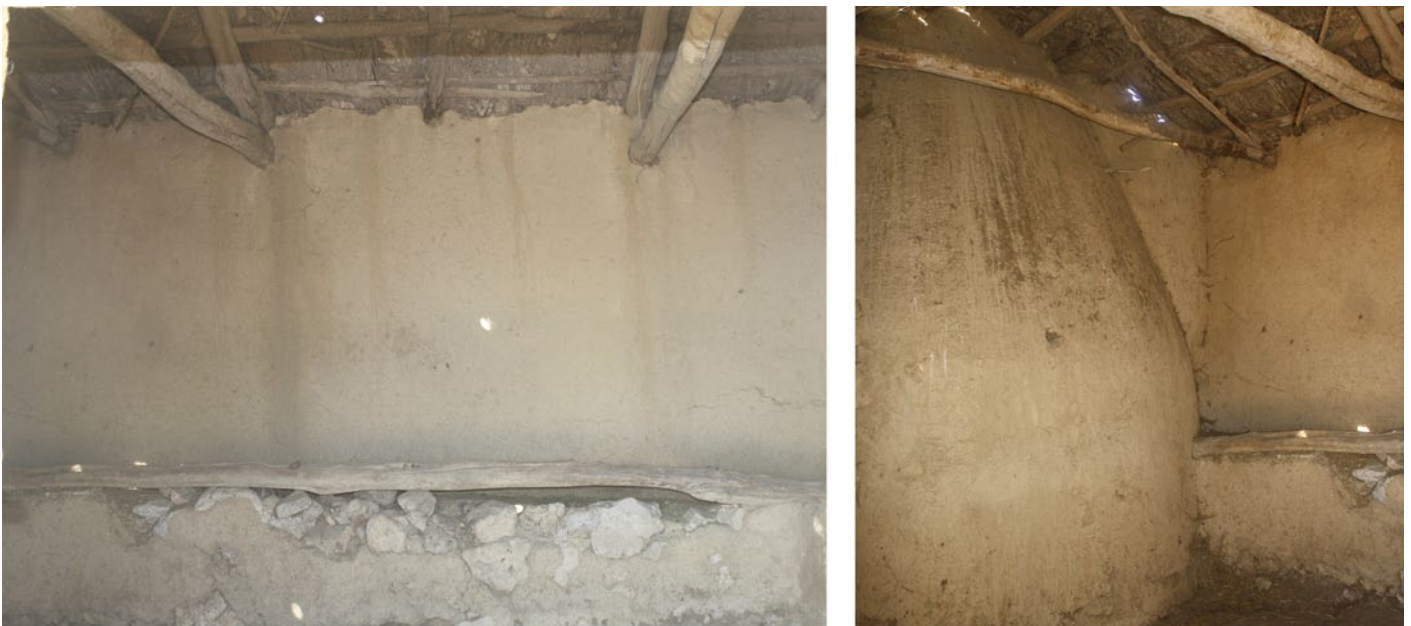
Fig. 12. Imágenes interiores de la *caseta de Norberto* (septiembre de 2011), donde se ve el pesebre, la cubierta y la intersección con el chozo levantado anteriormente

En este caso, todavía podemos ver la pesebrera para alimentar a las mulas que tiraban del trillo, arados y carros. Incluso aún se conservan las arras a las que el agricultor las ataba. A través de estas construcciones comprendemos mejor la vida agraria del lugar. Según nos cuentan los vecinos, mientras unos animales trabajaban, otros descansaban. Además, sabemos que en ocasiones este espacio era ocupado por los mozos que solían dormir junto al ganado.

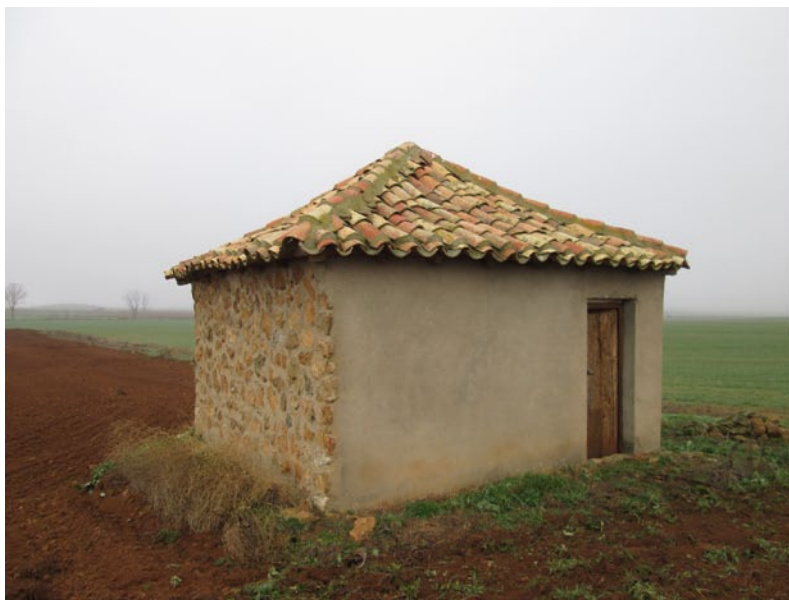
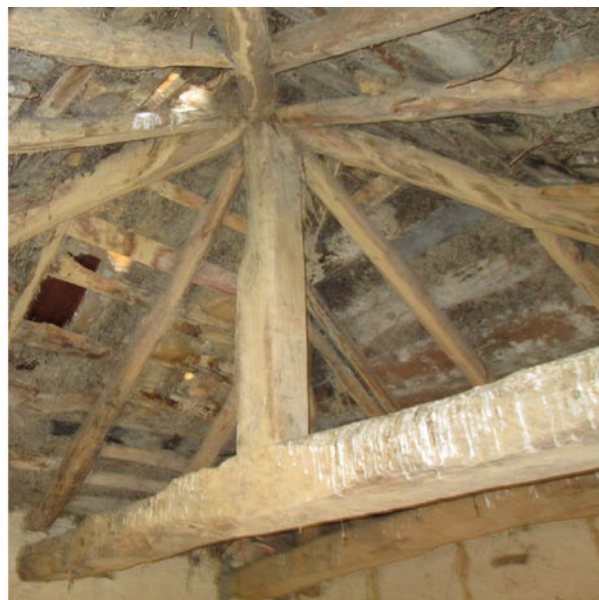
Fig. 13. Imágenes de la caseta de Francisco (diciembre de 2014). Fuente: autor

Hay que destacar que los vientos dominantes cargados de lluvia se desplazan desde el sur-suroeste en esta zona. Esto, unido a la acción del sol, provoca un mayor desgaste en esta orientación, sobre todo en los cerramientos de tierra (Abril Revuelta, 2014: 76-77)<sup>27</sup>. Por ello, podemos suponer que el origen de este cerramiento vertical fuese en tapia y que, al sufrir varios desgastes, poco a poco se fuera reparando con adobes, piezas más sencillas de colocar en delicada situación. En la última reparación, la solución adoptada fue el empleo de piedra y cemento, materiales más resistentes a la erosión. Finalmente, todo este cerramiento se corona con listones de madera para preparar el apoyo de la estructura de la cubierta.

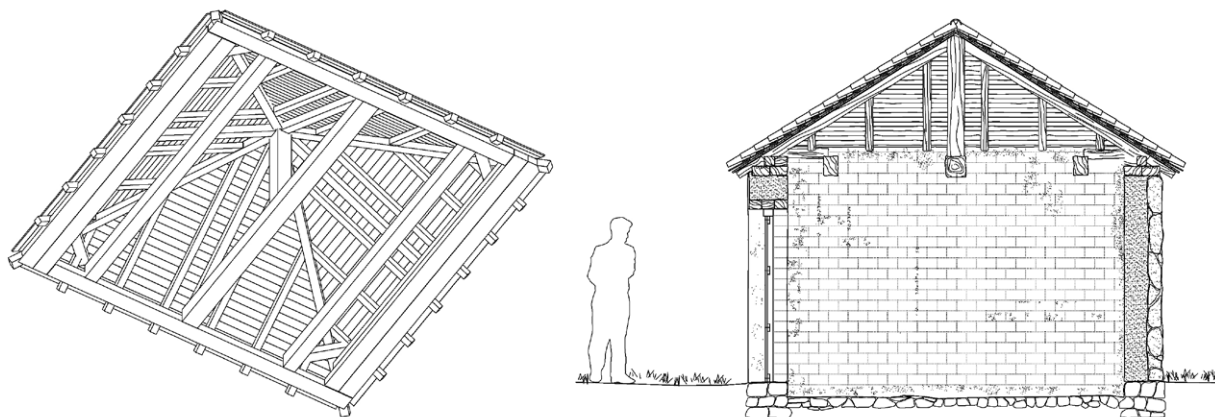
Fig. 14. Dibujo tridimensional de la estructura de la cubierta desde una perspectiva del interior de la caseta y sección de la construcción. Fuente: autor

Esta es la joya de la construcción. A cuatro aguas con estructura de ocho pares, cuatro desde los vértices y otros cuatro desde la mitad de cada lado del perímetro, todos hasta el centro. Los troncos de madera de las esquinas se apoyan en su comienzo en unos maderos dispuestos en chaflán que,

además de este apoyo, sirven para atar bien los muros. Luego, una familia de tres vigas sobre los mismos muros sirve para absorber los empujes y se aprovecha la viga central para la colocación de un madero vertical en forma de pendolón para sujetar el pico de la pirámide formada. Sobre los pares aparece una familia de parecillos<sup>28</sup> en cada faldón paralelos a su pendiente. Finalmente, un entablado sirve de soporte al revestimiento de la cubierta formado por una capa de bálago sobre la que se asienta la teja curva.

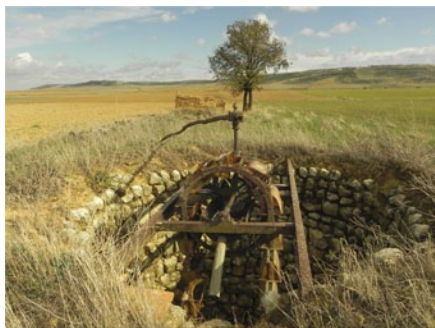
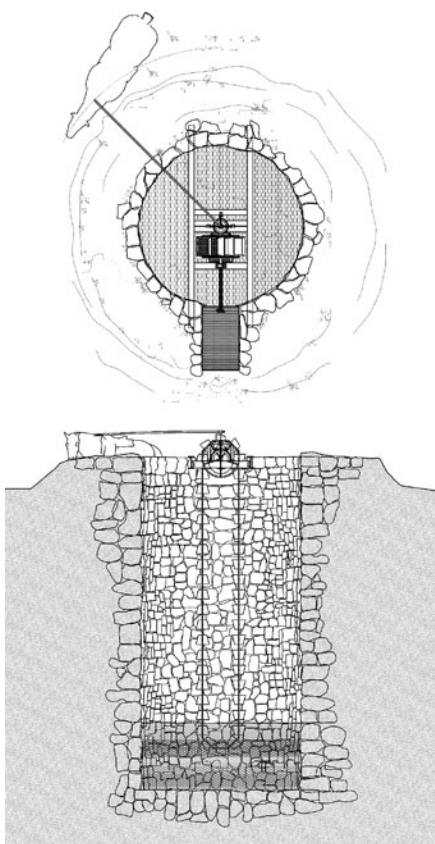
**Fig. 15. Planta y sección de la perforación y de la noria. Fuente: autor**

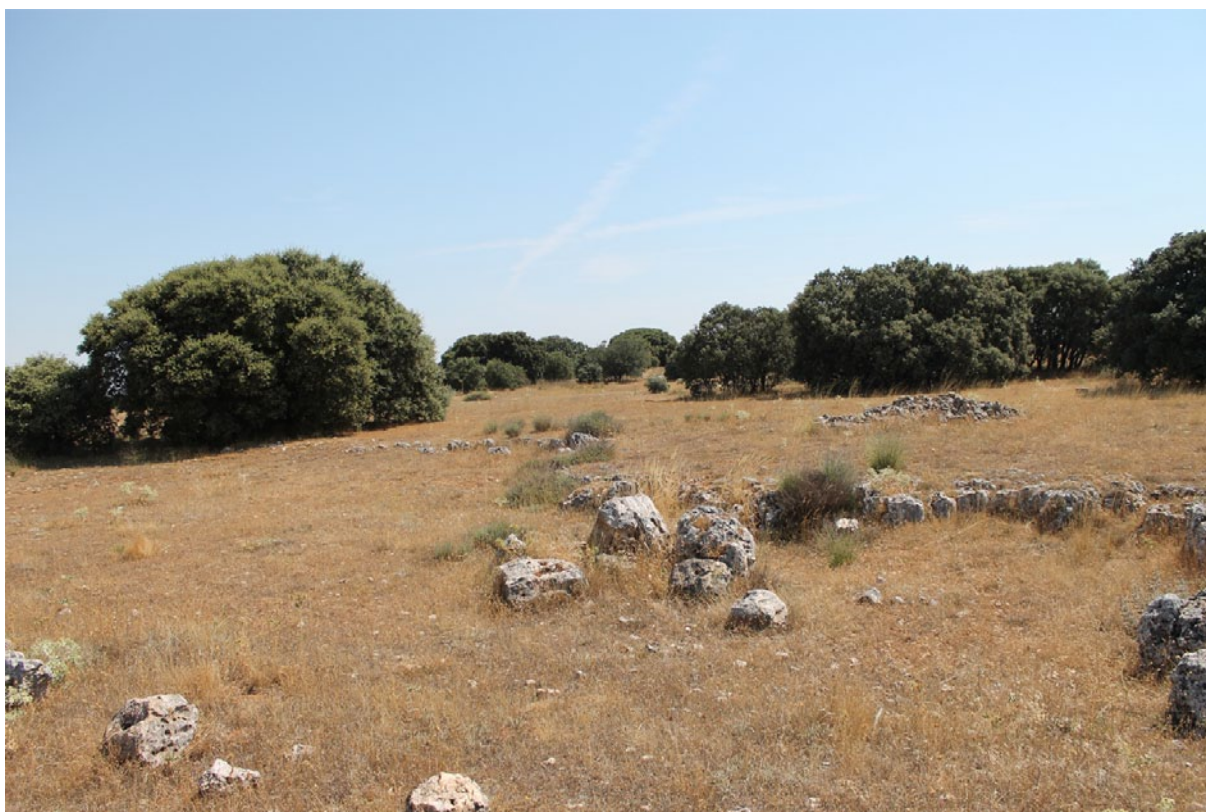
Fig. 16. Imagen de los vestigios de los corrales del Bueso Antiguo. Fuente: autor

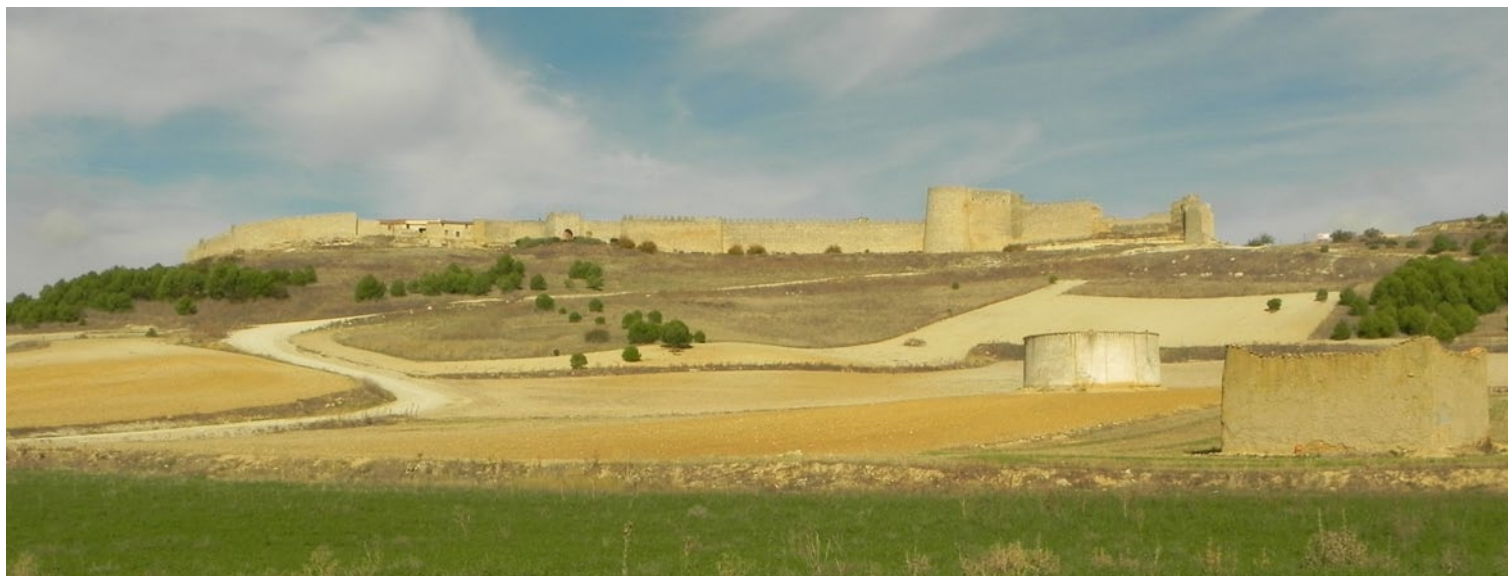
Fig. 17. Vista del *palomar de Alejandro* y del *palomar de los hnos. Fernández Pérez-Minayo* en la ladera sur de Urueña. Fuente: autor

Respecto a su estado de conservación, uno ya está desaparecido (el *palomar en el Tiro de la Bola*) y otros dos en ruina inminente (el *palomar de la tía Zeona* y el *palomar de Norberto*). Otros dos se encuentran en un estado aceptable, aunque sin un cuidado adecuado (el *palomar de Alejandro* y el *palomar de los hermanos Fernández Pérez-Minayo*). Dos de ellos han sido recientemente restaurados, por lo que su estado es bueno (el *palomar del señor Miguel* y el *palomar del veterinario*).

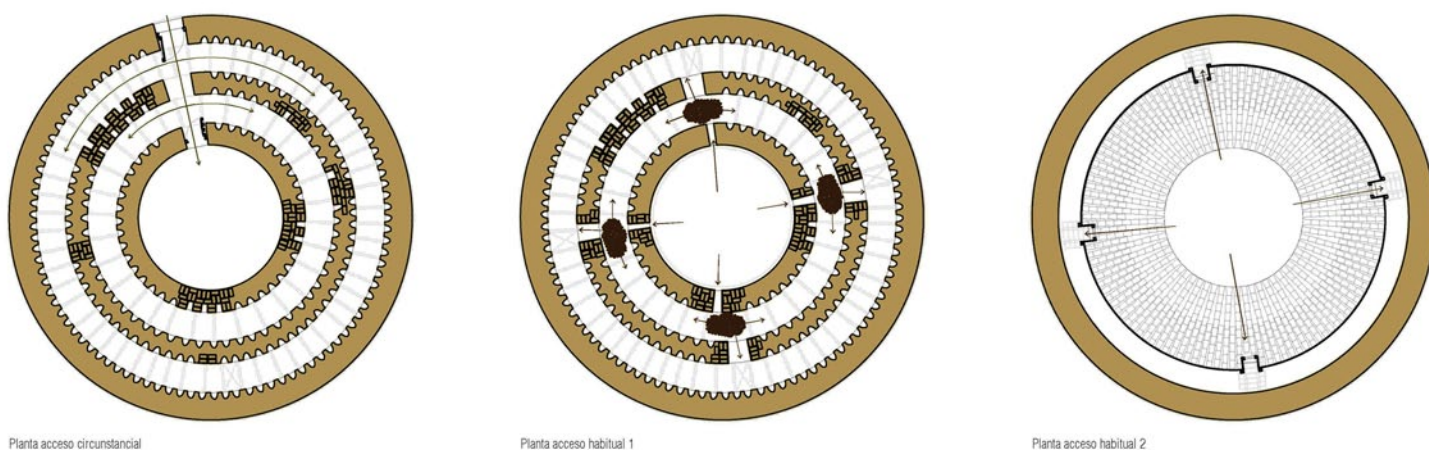
Fig. 18. Esquema de circulaciones. La circunstancial a la izquierda y la habitual en centro y derecha.  
Fuente: Raúl Abril Revuelta (Abril Revuelta, 2012: 85)

La distribución y circulaciones del espacio creado responde a los «dos usos fundamentales que va a tener el edificio: habitual y circunstancial» (Abril Revuelta, 2012: 79). El *habitual* es el que realizan las palomas, es decir, el recorrido por el que entran hasta su lugar de reposo, donde entablan relación con las demás palomas, cuidan a sus crías y por donde se mueven para volver a salir en busca de alimento. Como *circunstancial* nos referimos al recorrido que realiza el dueño o trabajador del palomar para, de vez en cuando, llevar algo de agua y grano<sup>36</sup>, recoger los pichones y el palomino. Por ello, la relación entre ambos usos marcará el diseño de la construcción. Esta es una tarea fundamental porque, de no realizarse de manera correcta, los inquilinos podrían no estar cómodos y marcharse en cualquier momento, con lo que tanto esfuerzo para el levantamiento de una edificación tan grande no tendría los beneficios esperados.

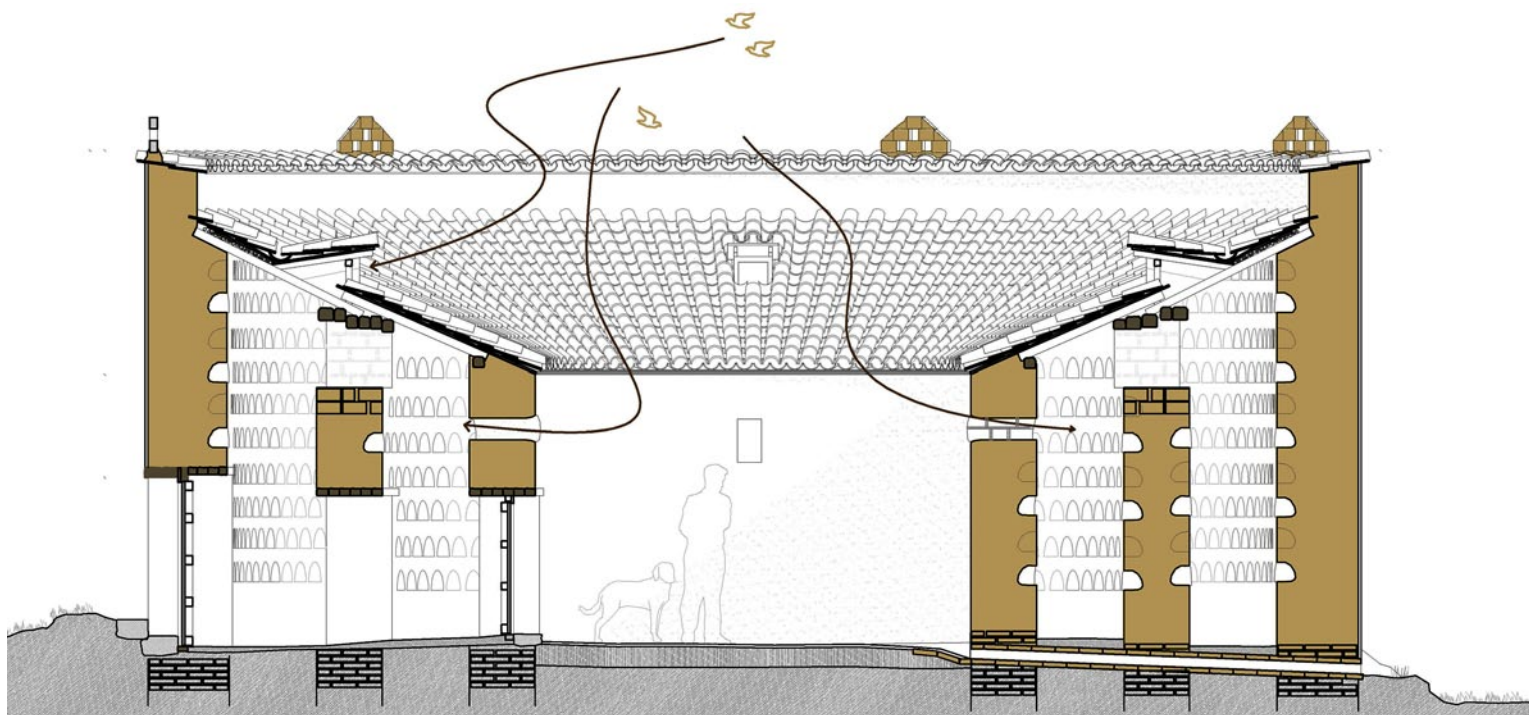
Fig. 19. Sección del palomar de los Fernández Pérez-Minayo. Fuente: Raúl Abril Revuelta (Abril Revuelta, 2012: 85)

formaba mediante dinteles de madera. Además, solía orientarse hacia el núcleo rural, ya que desde la posición privilegiada de la villa de Urueña se podía observar y vigilar la edificación. Para entrar, había que bajar un par de escalones de piedra y así el hueco quedaba más oculto. Para el acceso *habitual* se disponía de cuatro huecos para la entrada de las palomas en la zona superior de los muros que daban al patio y que permitían el acceso directo a una de las naves. También existían otros cuatro huecos en la cubierta en forma de pequeñas buhardas para que las aves entraran en la otra nave. Luego, en el muro que separaba ambas naves, existían perforaciones para que las palomas circularan por ambos espacios (fig. 19).

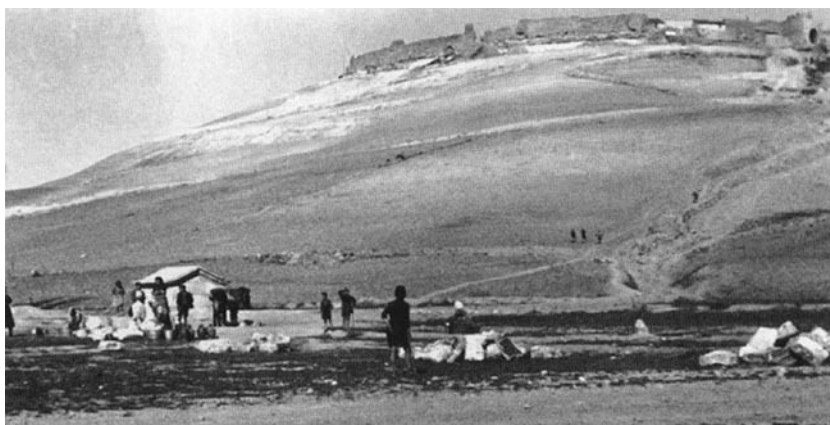
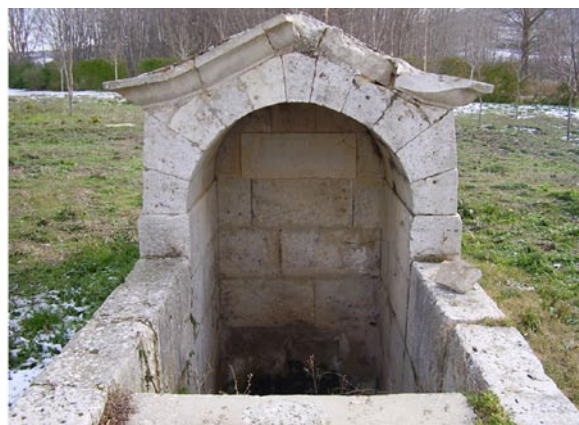
Fig. 20. (I) Imagen de los Caños a mediados del siglo xx. Fuente: *Revista Argaya* n.º 36, 2007: 10.  
(II) los caños en 2011. Fuente: autor

Pese a ser una pequeña obra claramente popular, presenta un cierto carácter monumental, tal y como se manifiesta en el empleo de la piedra caliza tallada y en el sutil juego de formas curvas y planas de la cubierta. Se excava en el terreno casi dos metros hasta llegar a la altura del cauce. Una bóveda de cañón de metro y medio de diámetro y otro metro y metro de recorrido cubre el espacio de los dos grifos (o caños), que vierten agua sobre el pequeño estanque. Luego, mediante ocho escalones se accede a su interior, quedando completamente libre, ya que no tiene puerta.

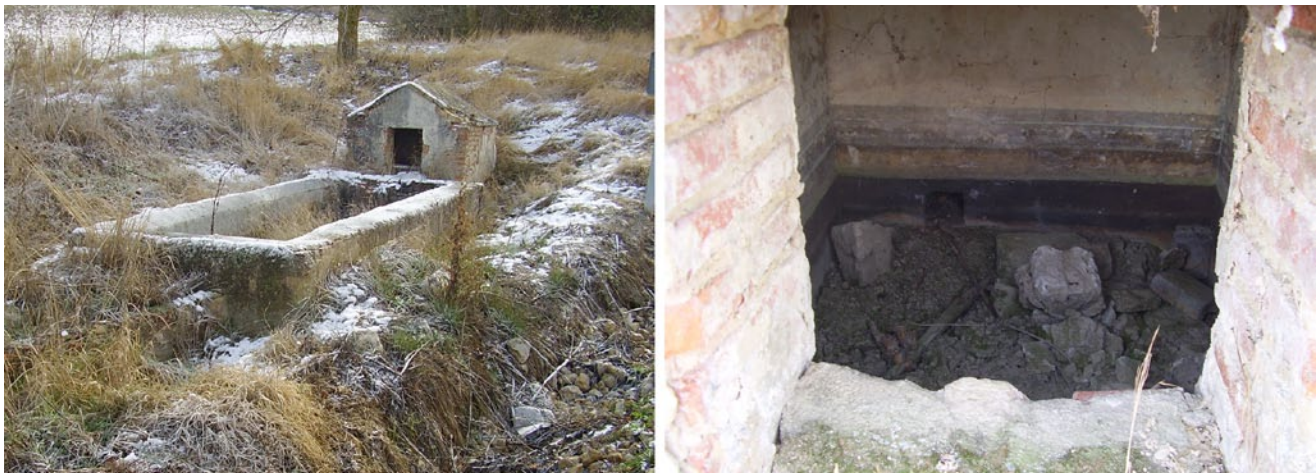
Fig. 22. Imágenes de la fuente Nueva en 2011. Fuente: autor

Se trata de un elemento que reconduce el agua de un regato para almacenarlo y distribuirlo a un abrevadero, por lo que muestra una función más propia de la actividad ganadera, aunque también era utilizado para otros menesteres. Aunque es difícil datar esta construcción, intuimos que por su nombre debió de ser de las últimas fuentes en crearse y por los testimonios de los habitantes del lugar sabemos que dejó de tener agua hace más de 50 años.

Se sitúa en la ladera noroeste, aprovechando la caída de un pequeño cauce. Unos árboles muy cercanos a la construcción plantados en el último siglo<sup>37</sup> debieron de absorber el poco caudal de esta fuente hasta dejarla en el estado de abandono que hoy podemos comprobar.

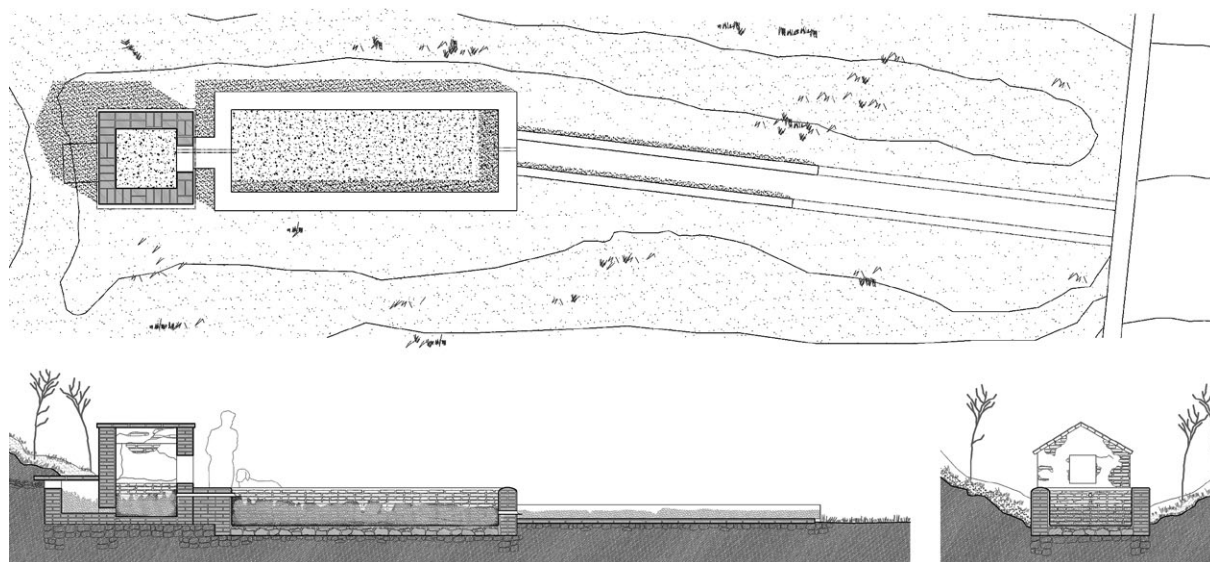
Fig. 23. Planta, sección longitudinal y sección transversal de la *fuente Nueva*.  
Fuente: Raúl Abril Revuelta (Abril Revuelta, 2012: 59)

Esta fuente representa una construcción mucho más humilde que la de *los caños* en la que lo único que se busca es la funcionalidad. El empleo del ladrillo se aleja en parte de la monumentalidad que se veía en la piedra labrada de la otra fuente, donde se pretende buscar un reconocimiento a través de su estilística figura.

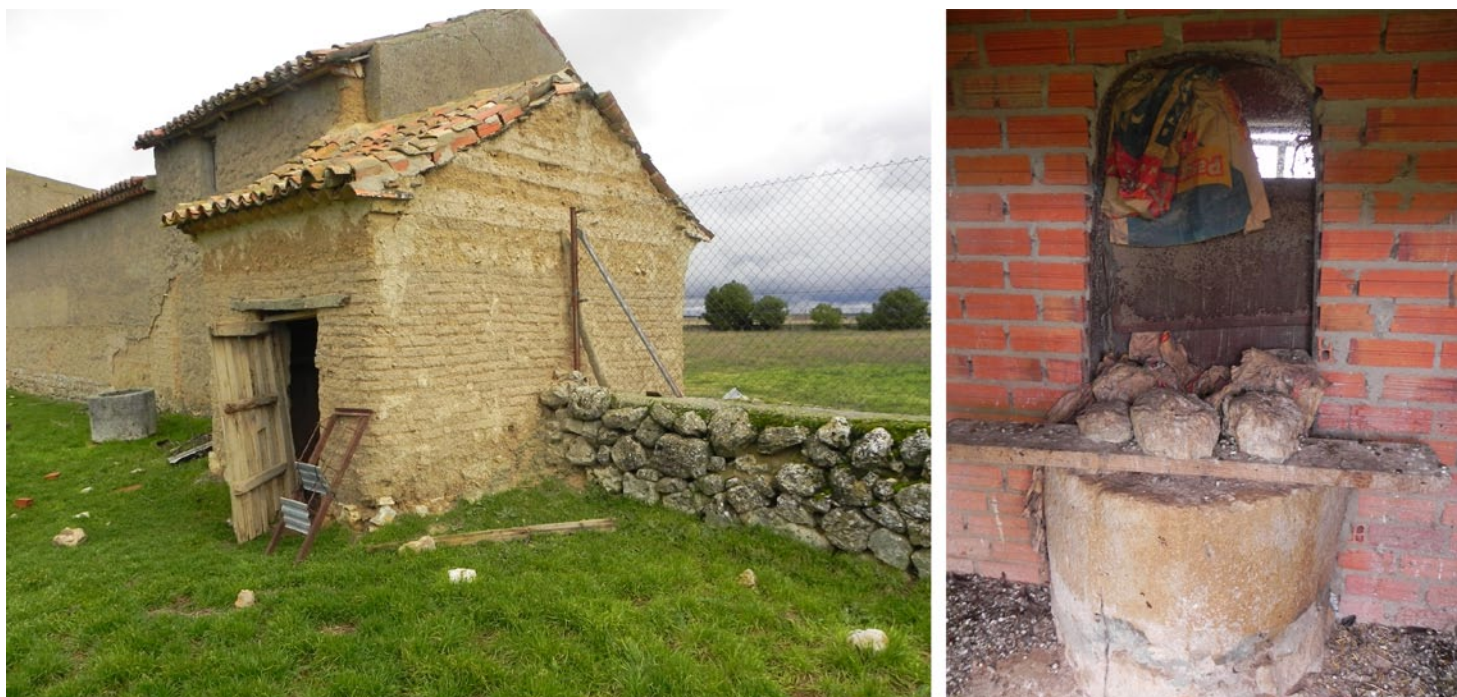
Fig. 24. Imágenes de la caseta de Salva y Eustaquio en 2014. Fuente: autor

Hemos descrito dos arquitecturas de agua de uso público. En cambio, en este caso analizaremos una construcción de un particular, o más bien de dos, ya que tanto el pozo como la caseta se sitúan justo en el linde entre dos parcelas y, por lo tanto, se trata de un elemento que ha estado usándose por dos propietarios.

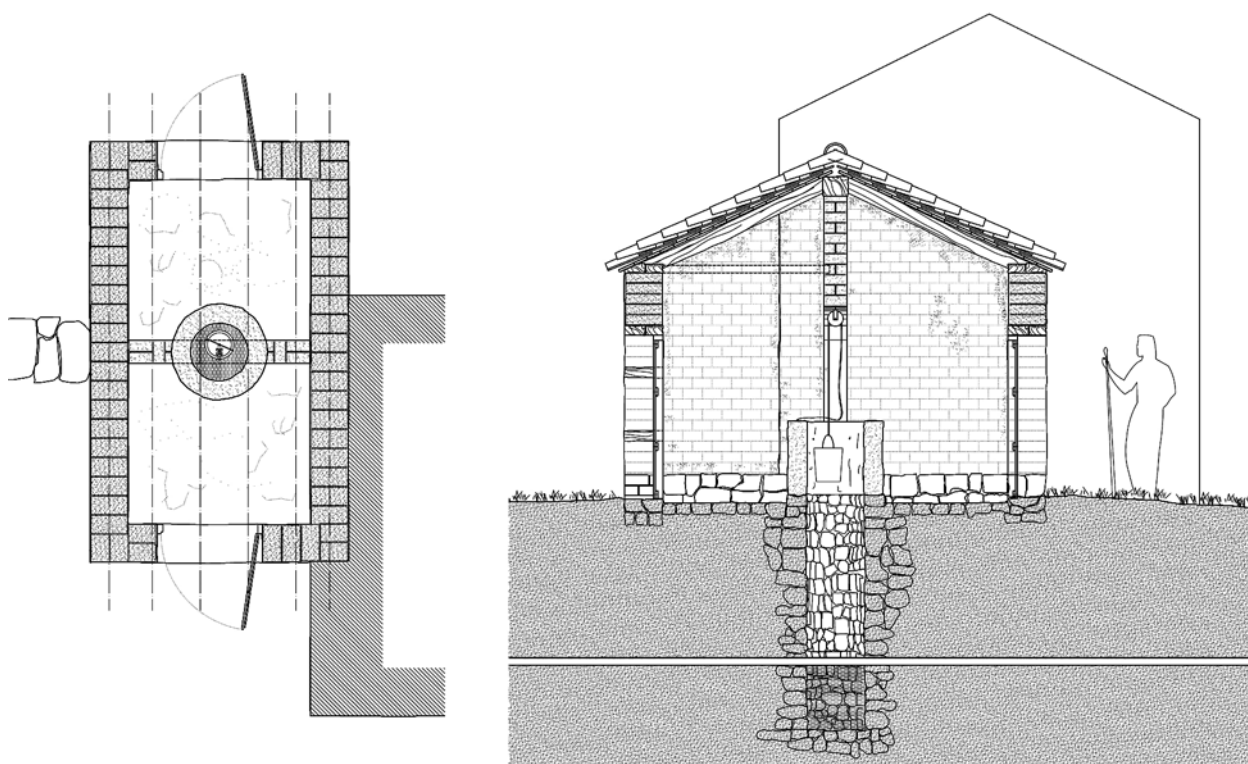
Fig. 25. Planta y sección de la caseta de Salva y Eustaquio. Fuente: autor

El caso que nos ocupa, sigue los patrones constructivos del lugar. Una buena base de piedra se prolonga desde la cimentación hasta una altura de 40 cm aislando de las humedades. Sobre esta base se asienta un muro de adobe formando una planta rectangular a modo de dos cuadrados, uno para cada propietario. Un tabique de ladrillo parte la caseta en dos mitades. Esta partición solo es omitida en la zona central por un arco formado por una chapa metálica y por el brocal de piedra de unos 80 cm de altura, 1 m de diámetro exterior y 60 cm de diámetro interior. En el punto más alto de la chapa, se sujetaba una polea que servía para subir los calderos de agua. La cubierta es de teja y a dos aguas, resuelta con el sistema de par e hilera. Sobre un grupo de los cuatro pares de madera aparece un tirante, que pudo haber servido para colgar aperos. No lleva correas, sino que el entablado apoya directamente sobre los pares que equidistan 50 cm entre sí.

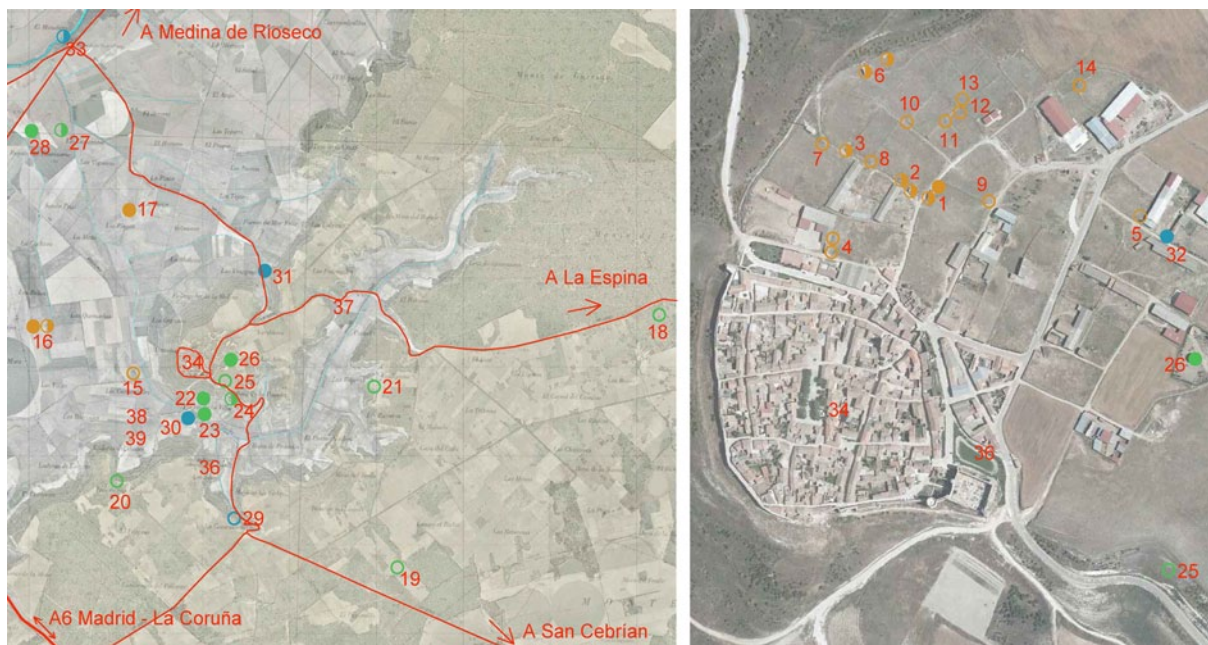
A modo de resumen de lo analizado, y para poder comprender mejor la relación entre estas edificaciones y los límites del núcleo de población, a continuación se va a mostrar un mapa del término municipal de Urueña donde se indican todas estas construcciones analizadas y elementos destacables del medio rural. En él señalaremos a aquellos elementos que se encuentran en buen estado (círculo relleno), los que están en estado ruinoso (medio círculo relleno) y los que han desaparecido (círculo vacío). También, mediante colores, distinguiremos las diferentes actividades o usos para los que se construyeron: agricultura (naranja), ganadería (verde) y agua (azul).

AGRICULTURA (cerealista, viticultura y horticultura)					
1	Chozo y caseta de Norberto	2	Chozo y caseta de Gallego	3	Chozo de Vicente
4	Chozo y caseta de Mauro	5	Chozo de Salva	6	Bodega y pozo, la Cueva
7	Chozo de Antonio Minayo	8	Chozo de Juan	9	Chozo de Adolfo
10	Chozo de Antonio de la Rosa	11	Chozo de Eusebio	12	Chozo de Leoncio
13	Chozo de Ángel	14	Chozo de Ángel Vallecillo	15	Caseta de Vicente Allende
16	Caseta y noria de Joaquín	17	Caseta de Francisco		
GANADERÍA (pastoreo y cría de palomas)					
18	Chozo y corrales de Juna	19	Chozo del tío Álvaro	20	Corrales y abrigo del Bueso
21	Chozo de Pozolico	22	Palomar hnos. Fernández Pérez-Minayo	23	Palomar de Alejandro
24	Palomar de la tía Zeona	25	Palomar Tiro de la Bola	26	Palomar de Señor Miguel
27	Palomar de Norberto	28	Palomar del veterinario		
AGUA (fuentes y pozos)					
29	El caño	30	Los caños	31	Fuente Nueva
32	Caseta de Salva y Eustaquio	33	Molino de las Cuatro Rayas
